Сохранение резьбы по глине из цитадели городища Кулан

Preservation of clay carving from the citadel of the Kulan settlement

Abstract. This article considers a complete cycle of work on the preservation of carved decor, revealed during excavations of the Kulan settlement in 2015. An attempt was made to preserve carved clay panels on the site by preventive preservation methods (canopy arrangement, fabric coating), but due to the contact of walls with the soil mass and the accumulation of water-soluble salts on the surface of the thread, carved plaster was further destroyed. In 2017, fragments of carved clay panels were removed from the walls of the citadel premises for laboratory conservation and restoration. Removal was carried out in autumn in conditions of high humidity of the room, therefore, methods were previously developed that did not fix clay by deep impregnation. In laboratory conditions, for the safe implementation of restoration measures, clay was strengthened to the entire thickness of plaster by impregnation with a solution of a consolidant, after which water-soluble salts and later layers were removed, scattered fragments were combined, assembled on a new base, expos

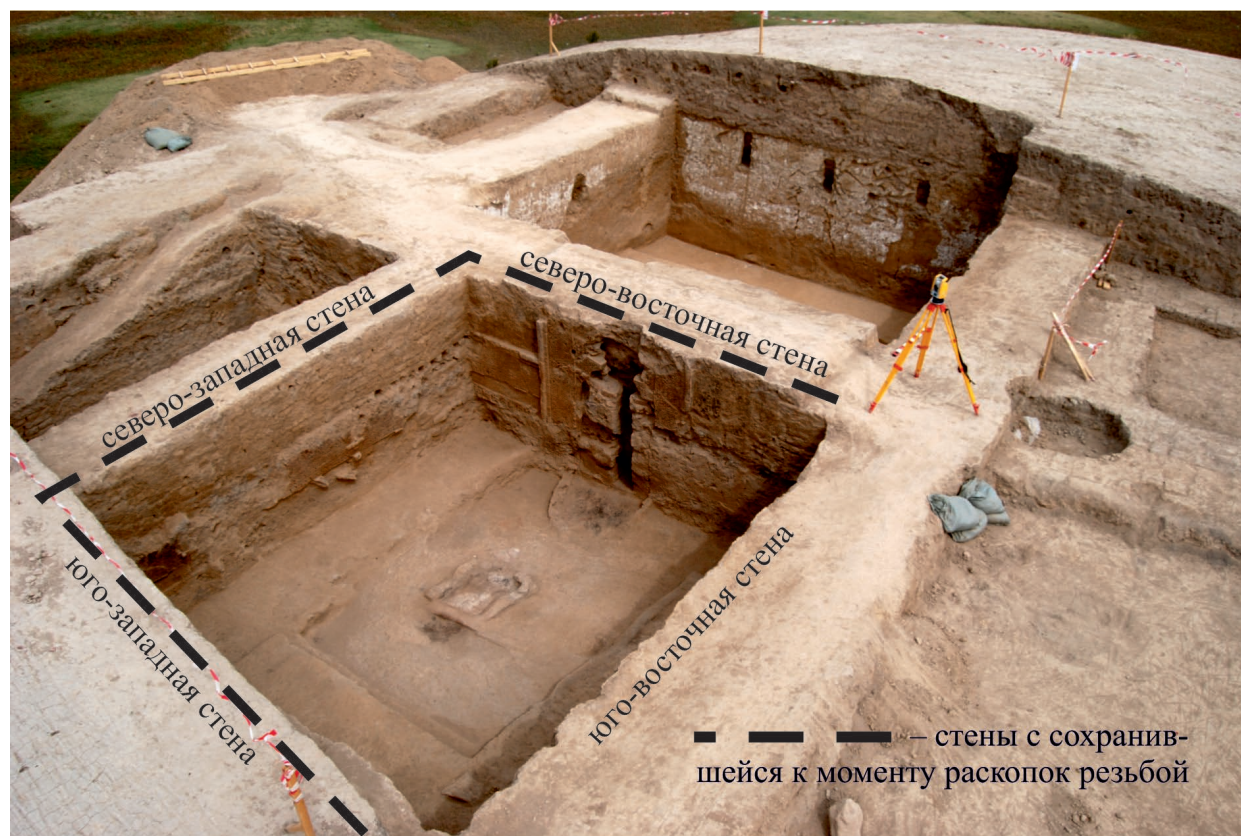
Рис. 2. Городище Кулан. Общий вид раскопа. Фото С.Ш. Акылбека
2-сур. Құлан қаласы. Қазбаның жалпы көрінісі. Суретті түсірген С.Ш. Ақылбек
Fig. 2. Kulan settlement. General view of the excavation. Photo by S. Akylbek

Помещение № 1 прямоугольное в плане, размерами 6,6×5,7 м. <...> Сохранившаяся высота северо-восточной стены 2,75 м, северо-западной – 2,5 м, юго-западной – 2,4 м, юго-восточной – 2,0 м. <...> Стены помещения, сложенные из сырцового кирпича, были богато украшены декором из резной глины. Узоры вырезаны на слое качественной специально приготовленной штукатурки, нанесенной слоем толщиной 4 см на выравнивающий слой саманной штукатурки. <...> По примерным оценкам на стенах *in situ* сохранилась 1/6–1/8 часть декоративного убранства <...> (рис. 2; 3).

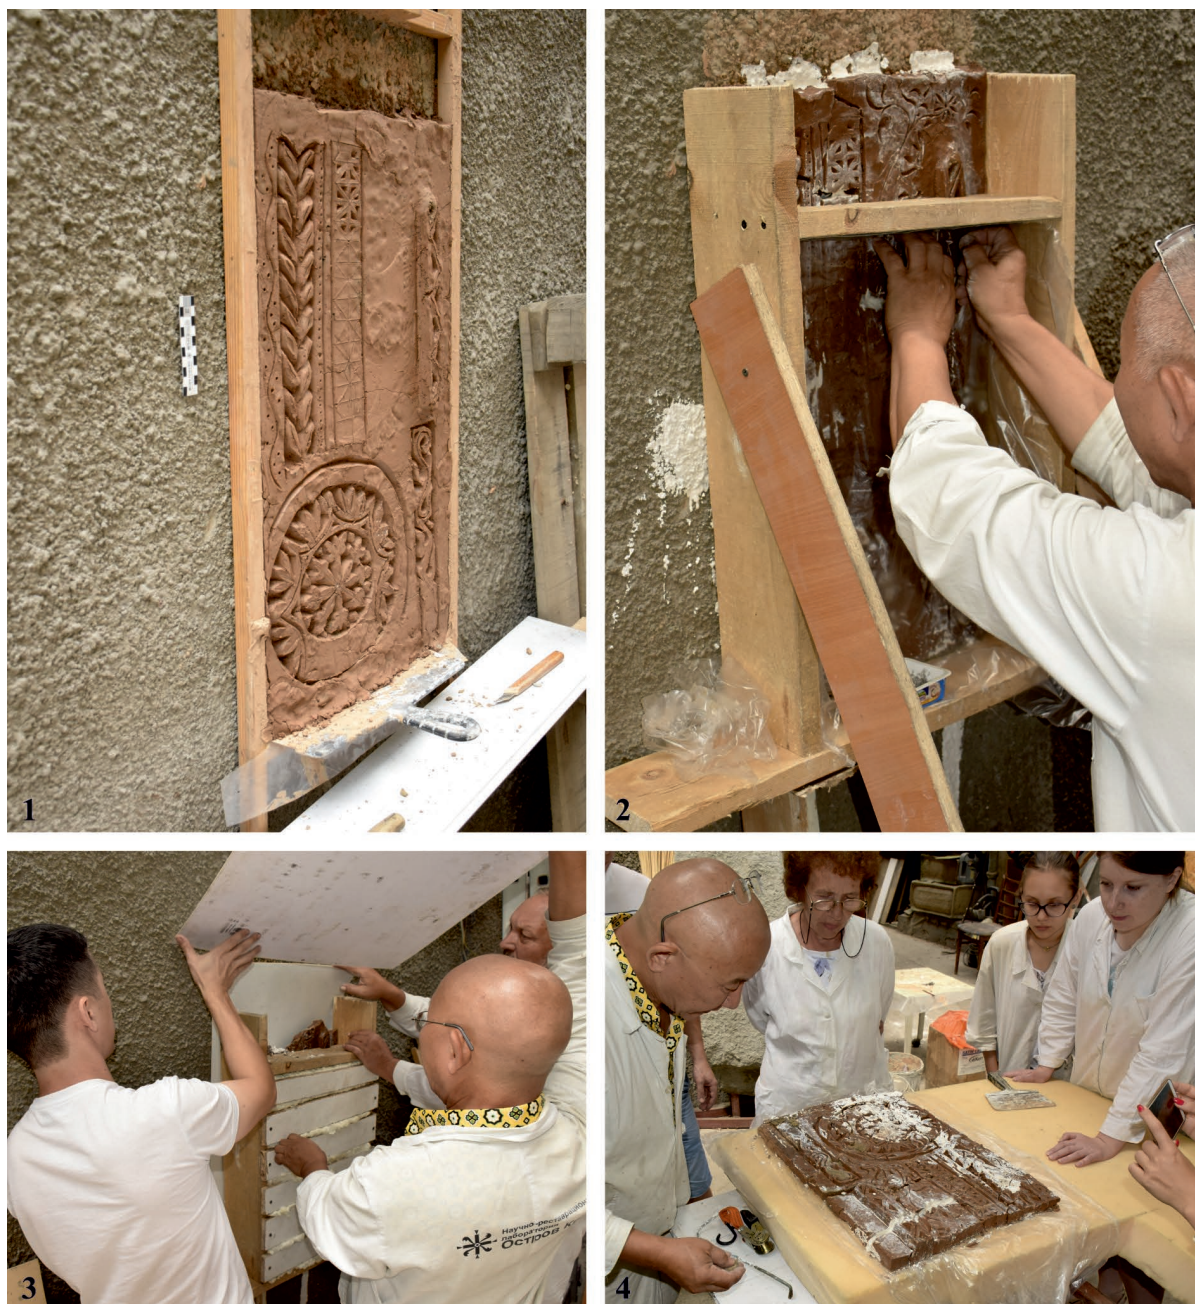
Рис. 4. Разработка метода снятия в лаборатории: 1 – образец из глины с резьбой, имитирующий древние панели; 2, 3 – подготовка к снятию (варианты); 4 – обсуждение результатов снятия.
Фото из архива лаборатории «Остров Крым»

Fig.4. Development of the removal method in the laboratory: 1 – a threaded clay sample imitating ancient panels; 2, 3 – preparation for removal (options); 4 – discussion of the results of the removal.
Photo from the archive of the laboratory “Ostrov Krym”

На наружной стене помещения лаборатории был изготовлен образец из глины с резьбой, имитирующий древние панели. На предварительно закрепленной раствором консолиданта поверхности было опробовано несколько вариантов снятия со стены слоя глины. После каждого снятия образец вновь прикреплялся к стене глиняным раствором (рис. 4).

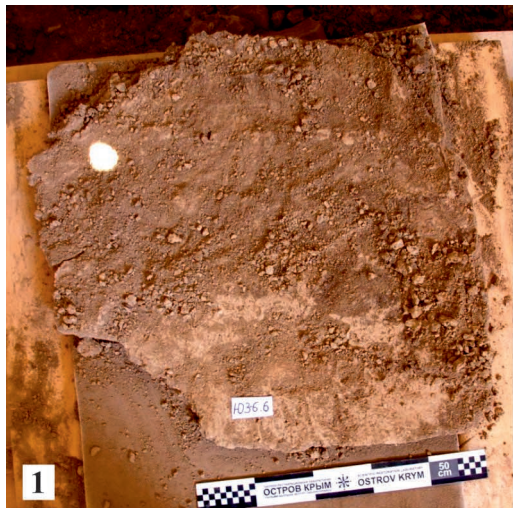
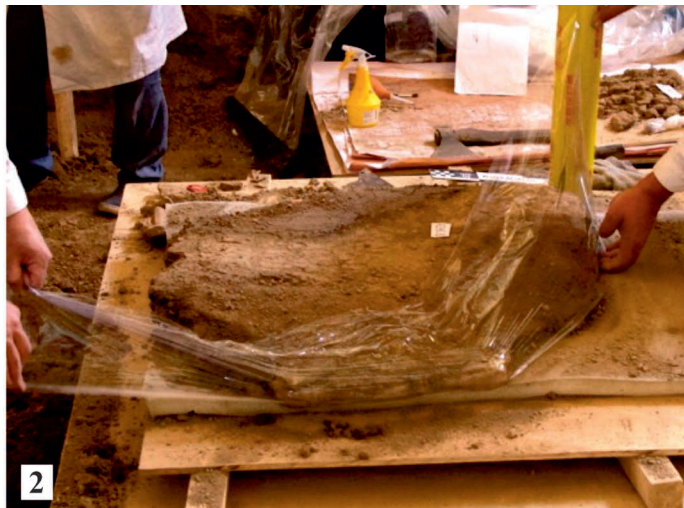
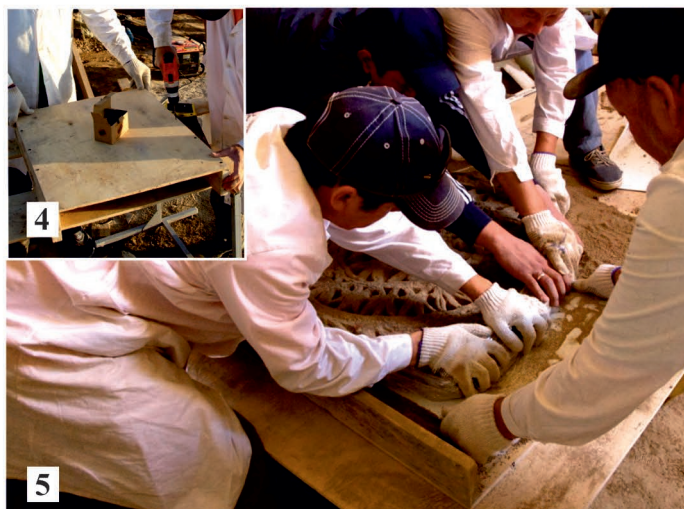
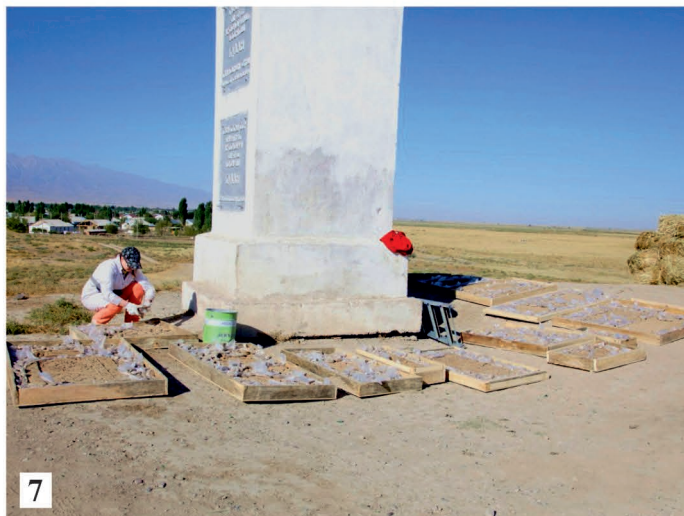
◀ Рис. 5. Городище Кулан. Процесс снятия резной глины со стен помещения на примере одного образца: 1 – общий вид участка стены со снимаемым фрагментом; 2 – обозначение границ снимаемого фрагмента (верхняя розетка диаметром 54 см); 3 – установка поддерживающей опалубки, углубление резов, пропиливание и выборка грунта с тыльной стороны снимаемого фрагмента; 4 – подложка для защиты лицевой стороны при снятии фрагмента со стены на щит; 5 – закрепление щита, подложки и отделяемого массива стяжными ремнями; 6 – отделение фрагмента от стены; 7 – отделенный фрагмент переводится в горизонтальное положение. Фото из архива лаборатории «Остров Крым»

Fig. 5. Kulan settlement. The process of removing carved clay from the walls of a room using the example of one sample: 1 – general view of wall section with detachable fragment; 2 – designation of the boundaries of the removed fragment (upper rosette with a diameter of 54 cm); 3 – installation of supporting formwork, deepening of cuts, sawing and extraction of soil from the rear side of the removed fragment; 4 – base for protecting the front side when removing a fragment from the wall onto the shield; 5 – fixing of shield, base and detachable mass with tightening belts; 6 – separating the fragment from the wall; 7 – the separated fragment is moved to the horizontal position. Photo from the archive of the laboratory “Ostrov Krym”

Во избежание повреждения лицевой поверхности фрагмента она защищалась толстой мягкой подложкой из поролона или текстиля, сверху нее укладывался фанерный щит, опирающийся на опалубку (рис. 5, 4). Щит и подложка скреплялись с отделяемым массивом стяжными ремнями (рис. 5, 5). В снятии крупных фрагментов принимали участие четверо и более человек. Двое из них выполняли отслоение фрагмента, остальные поддерживали и постепенно опускали щит (рис. 5, 6). Как только кусок штукатурки полностью отслаивался от стены, его переводили в горизонтальное положение (рис. 5, 7).

Полный цикл полевых работ, проведенный для каждого фрагмента резной глины, представлен на примере одного образца (рис. 5, 6).

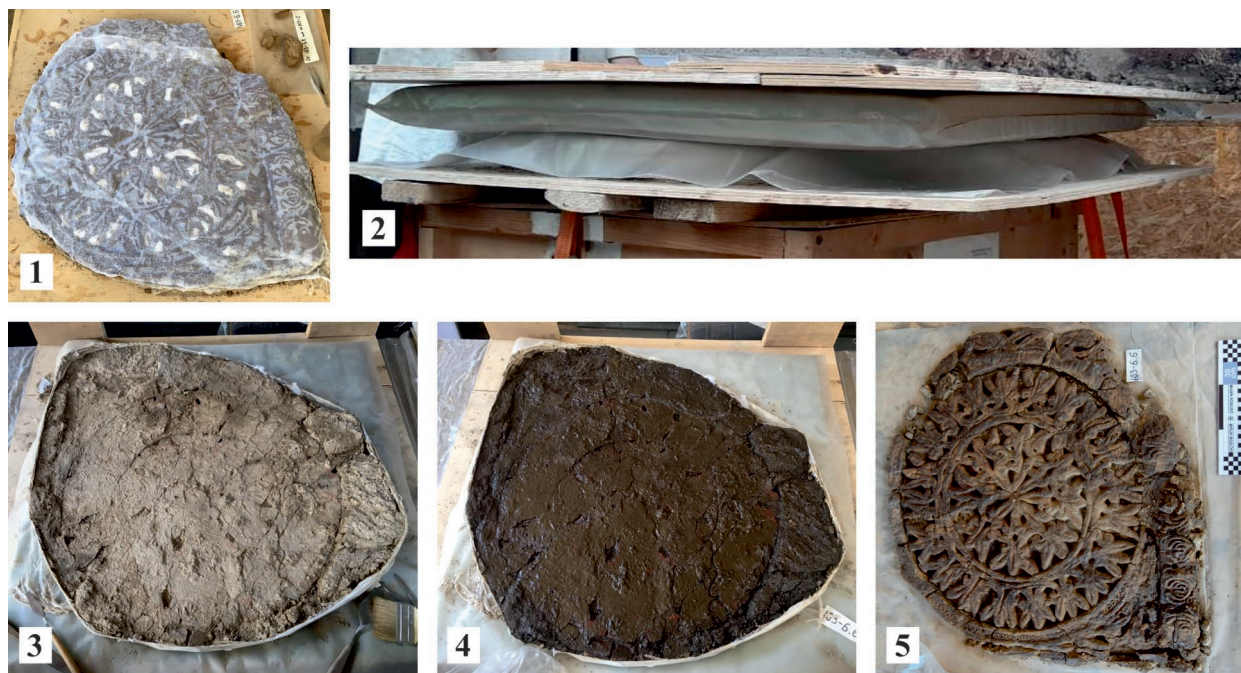
Рис. 7. Пропитка оборотной стороны крупного фрагмента группы II в научно-реставрационной лаборатории «Остров Крым»: 1 – профилактическая заклейка укрепленной лицевой стороны двумя слоями марли с защитой тонкостенной резьбы ватно-марлевыми тампонами; 2 – укладка слоев подложки для лицевой стороны (полиэтиленовая пленка, поролоновая подушка, фанерный щит); 3 – оборотная сторона после переверота; 4 – пропитка оборотной стороны; 5 – фрагмент резной панели после пропитки на всю толщину. Фото из архива лаборатории «Остров Крым»

Fig. 7. Saturation of the back of a large fragment of group II in the scientific and restoration laboratory “Ostrov Krym”: 1 – preventive marking of the fixed face with two layers of gauze with protection of thin-walled thread with cotton-gauze tampons; 2 – laying of base layers for the front side (polyethylene film, foam pad, plywood shield); 3 – reverse side after the flip; 4 – saturation of the reverse side; 5 – fragment of the carved panel after saturation for the entire thickness. Photo from the archive of the laboratory “Ostrov Krym”

В зависимости от состояния фрагменты разделены на две группы. Группа I – фрагменты, представляющие собой комплекты элементов и обломков резной глины, не скрепленных между собой; перемещение и переверот их не представляет особой сложности, требуется только время на проведение этих многократно повторяемых операций. Группа II – фрагменты в виде глиняного монолита; их нельзя перемещать или переворачивать без принятия необходимых защитных мер (рис. 7).

После укрепления резная глина приобрела прочность, позволяющую безопасно выполнять реставрационные мероприятия, и водостойкость, допускающую удаление водорастворимых солей (рис. 7, 5).

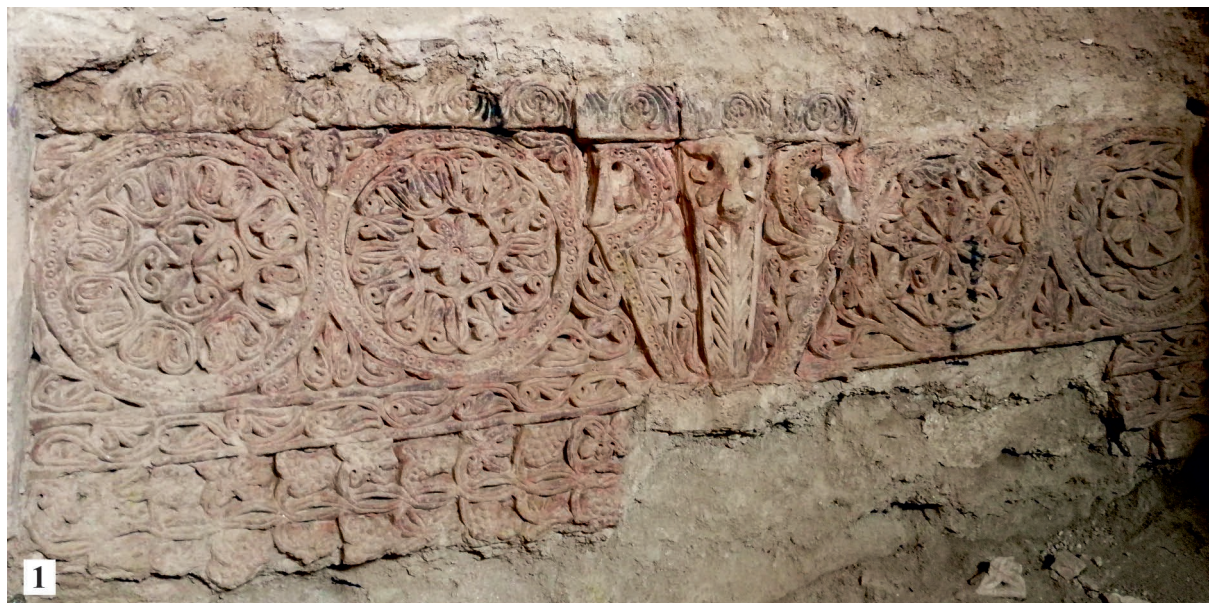
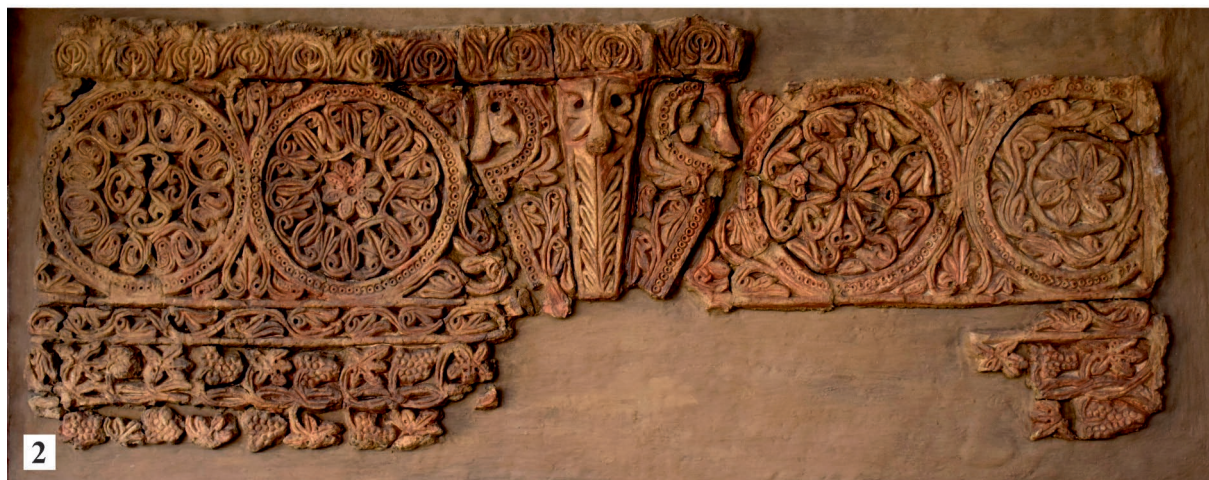
Рис. 8. Панель резной глины на юго-западной стене: 1 – до снятия, городище Кулан; 2 – после реставрации (экспозиционная панель), научно-реставрационная лаборатория «Остров Крым». Фото из архива лаборатории «Остров Крым»

8-сур. Оңтүстік-батыс қабырғадағы оймышталған саз панелі: 1 –Құлан қаласы, алынғанға дейін; 2 – реставрациядан кейін (экспозиция панелі), «Остров Крым» ғылыми-реставрациялау зертханасы. Сурет «Остров Крым» зертханасының архивінен алынды
